# Vogn Specifik Behandlings Instruktion

## SUZUKI Splash

ID nr.: KA-1921-1916-01-1008.

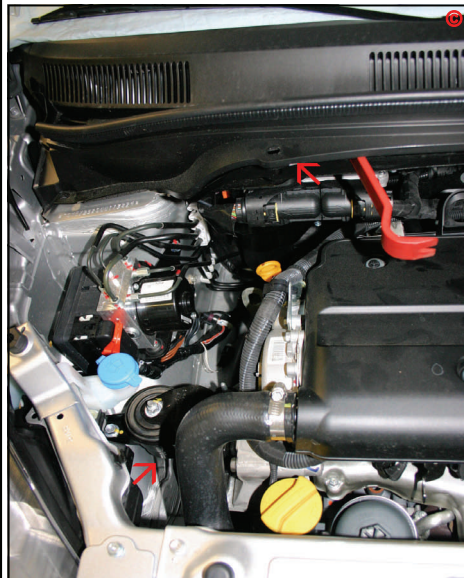
### Højre del af torpede.

Clips i plastafdækning afmonteres. Behandling gennem åbning med løftet plastafdækning. Sørg også for behandling af monteringssted for motorophæng gennem eksisterende hul.

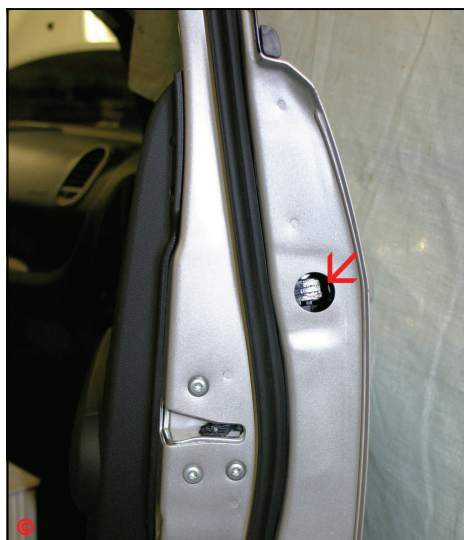
### Højre fordør.

Vagen under skrabeliste behandles gennem stort eksisterende hul ved håndtag - herfra stikkes slange skråt opad for at "fange" vagen. Gennem samme hul sprøjtes dørens øverste del. Dørens nederste del behandles gennem afløbs-huller.

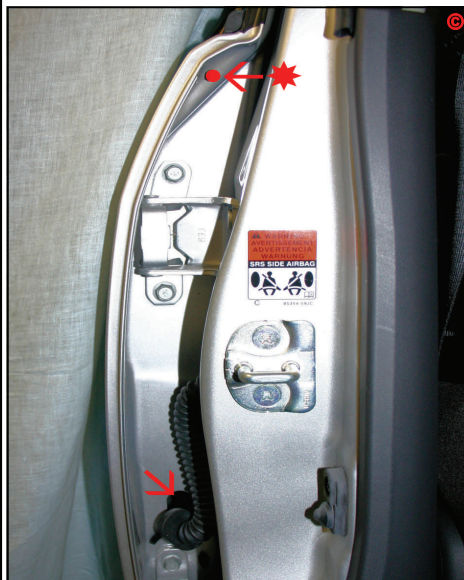
### Højre bagdør.

For behandling af vagen under skrabeliste bores i dørens **forkant** som vist. Dørens øvrige del behandles gennem åbning for kabler - ligeledes i dørens **forkant**.

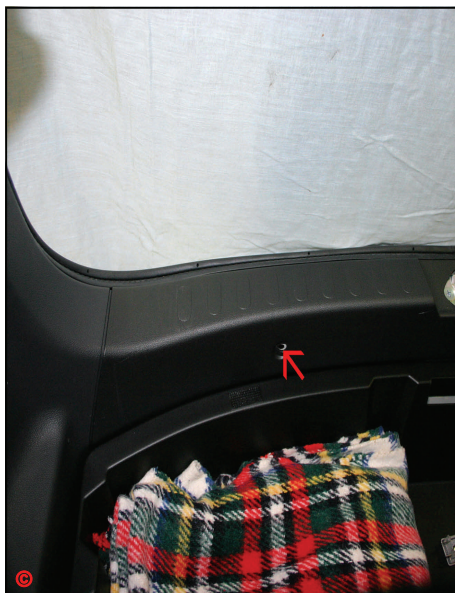
### Bagpanel - set fra bagagerum.

Bagpanelet behandles gennem eksisterende huller for clips ( der vender fremad ).

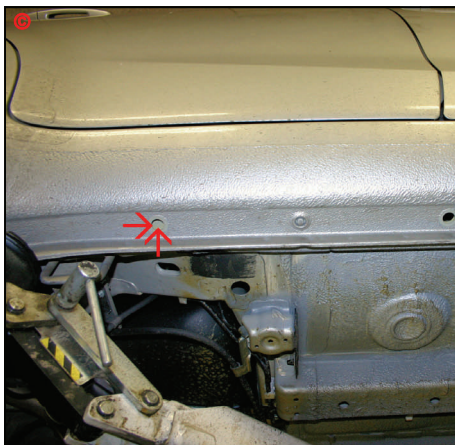
### Højre dørpanel.

Dørpanelets udvendige del behandles gennem eksisterende huller i panelets bund ( mellem de synlige pladelag ). Dørpanelets indvendige del ( incl. den der er på inderside af svejst samling ) behandles gennem samme huller - her ”stikkes” blot op i næste ”lag”.
