# Vogn Specifik Behandlings Instruktion

## HYUNDAI IX 35

ID nr.: KA-0824-0923-01-0510.

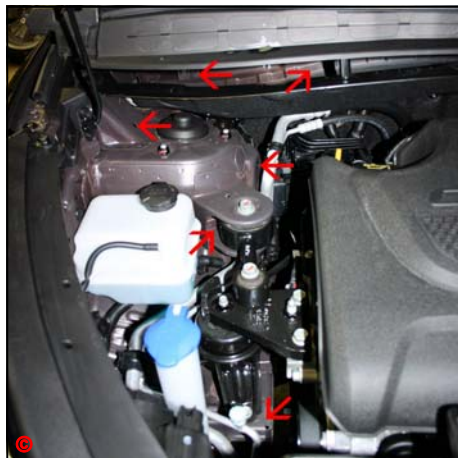
### Højre del af luftindtag.

Plastafdækning løftes i højre side for behandling af luftindtag. Bemærk at der i luftindtaget er en lodret "deling" - behandling også i området bag denne. Forstærkninger ved fjedertårn og ved motorophæng behandles gennem eksisterende huller.

**FORKLAPPEN** behandles gennem eksisterende huller - vær blot opmærksom på forstærkning i den forreste del.

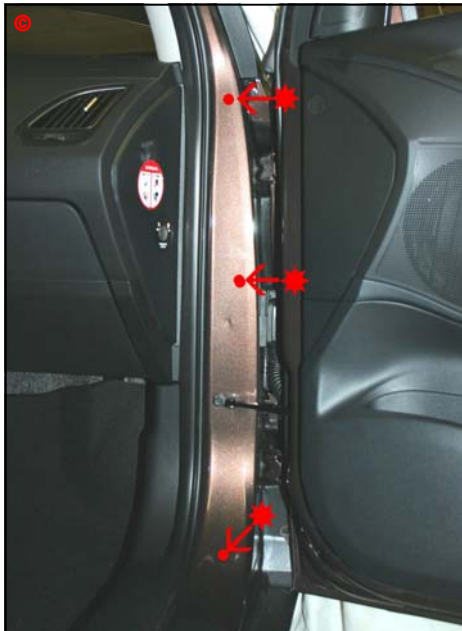
### Højre A - stolpe.

A-stolpen bores og behandles øverst i rudehøjde, midt på over kabelindføring og nederst i buen.

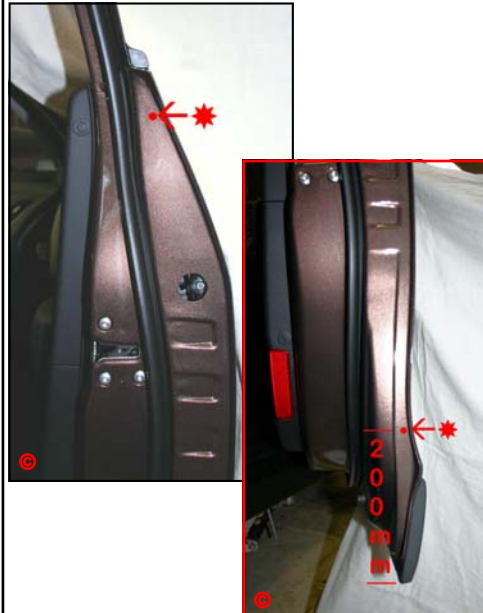
### Højre fordør.

Vangen under skrabeliste bores og behandles øverst i dørens bagkant som vist. Yderligere bores og behandles i bagkant ca. 200 mm målt fra dørens nederste kant.

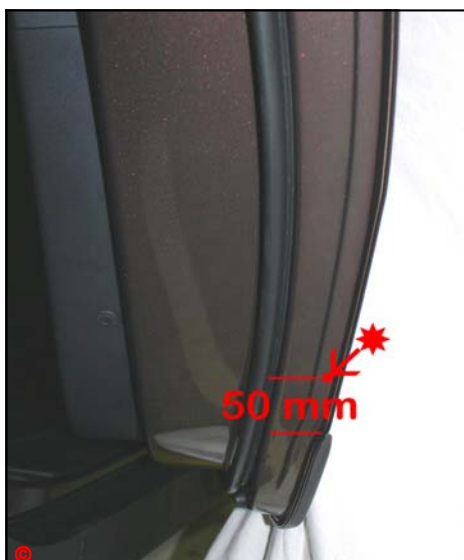
### Højre bagdør.

Vangen under skrabeliste behandles med ruden nedrullet ( ønskes skrabeliste afmonteret : Denne er fastgjort med 1 skrue i hver ende ). Yderligere bores og behandles i dørens bagkant ca. 50 mm målt fra **fenderlistens overkant**.

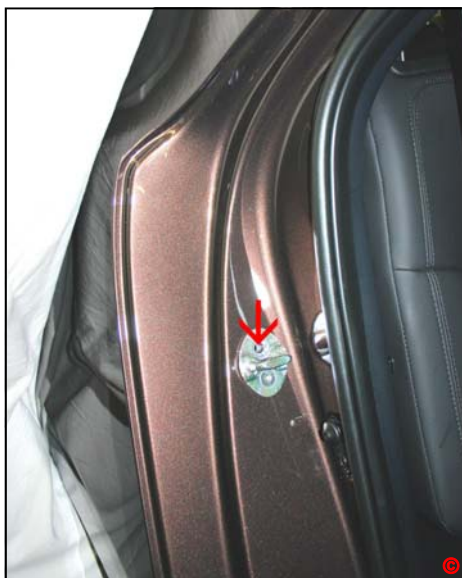
### Højre C - stolpe.

C-stolpens øverste del behandles gennem gevindhul for låsens øverste bolt. Stolpens nederste del behandles "sammen med" bagskærmen.

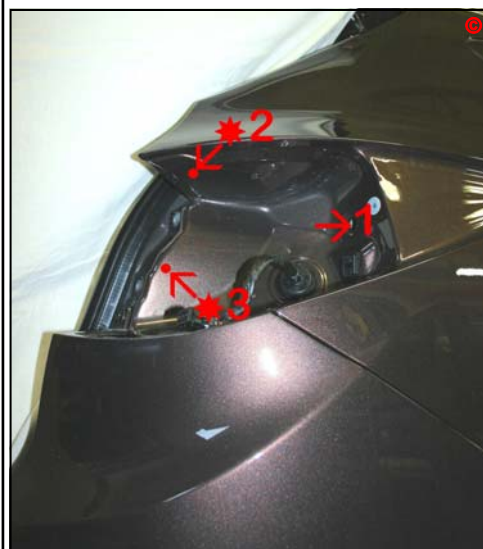
### Højre bagskærm.

Baglygte afmonteres for behandling af bagskærm gennem eksisterende hul ved **1**. For effektiv behandling af bagskærmens "spids" bores ved **2**. D-stolpen bores og behandles ved **3**.

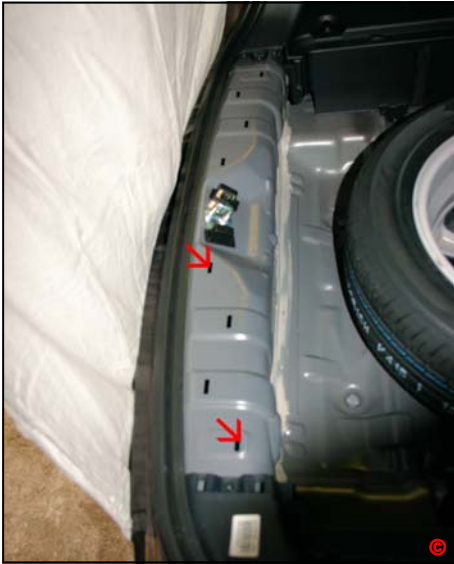
### Bagpanel.

Plastafdækning løftes op ( 3 fremadrettede clips afmonteres ) for behandling af bagpanel gennem eksisterende huller.

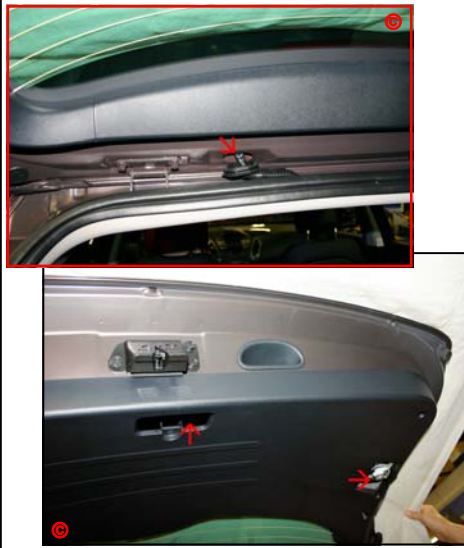
### Bagklap.

Bagklappens nederste del behandles gennem åbninger for klapper i beklædning. Området over ruden behandles gennem stor åbning for kabelindføring ( til venstre for midten ).

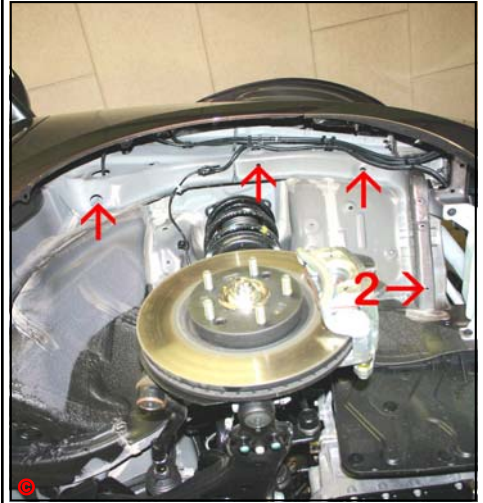
### Højre forhjulskasse.

**Plastinderskærmen afmonteres for behandling af hjulkasse,** trompetvange og vange på forreste del af inderskærm ( ved 2 ). Skumtætning ved a-stolpe afmonteres under arbejdet med behandling.

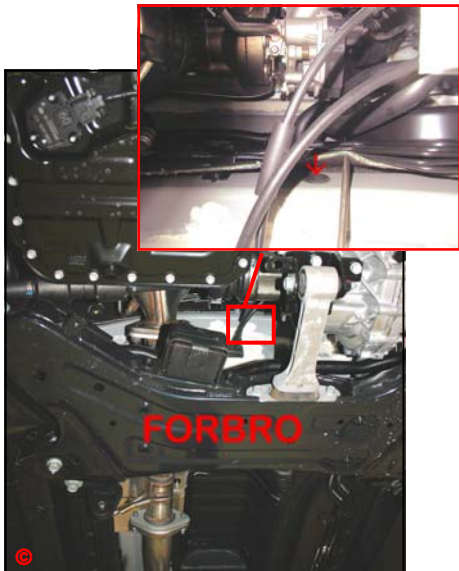
### Tværvange bag motor.

Vær opmærksom på tværvangen bag motor. Behandling gennem eksisterende hul der er skjult af isoleringsmateriale.

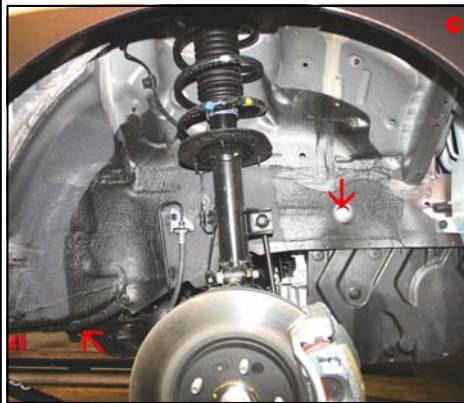
### Højre langsgående forvange.

Langsgående forvange behandles gennem eksisterende huller fra forinderskærm og gennem huller under forreste fodrum.

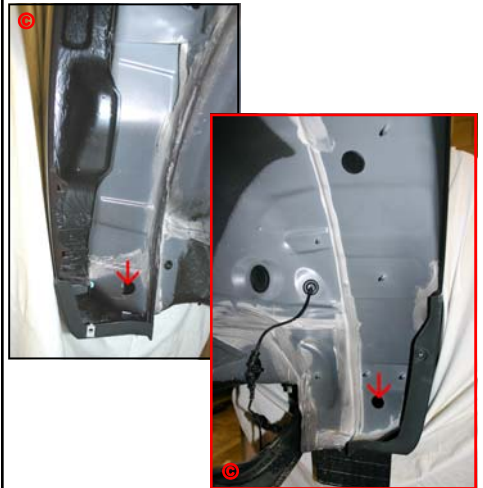
### Højre dørpanel.

Dørpanel har mange indsvejste forstærkninger. Behandling udføres gennem eksisterende hul fra baghjulskasse og / eller forhjulskasse. Det gælder om at "ramme" huller i forstærkninger - alternativt bores huller efter behov på inderside af svejst samling.

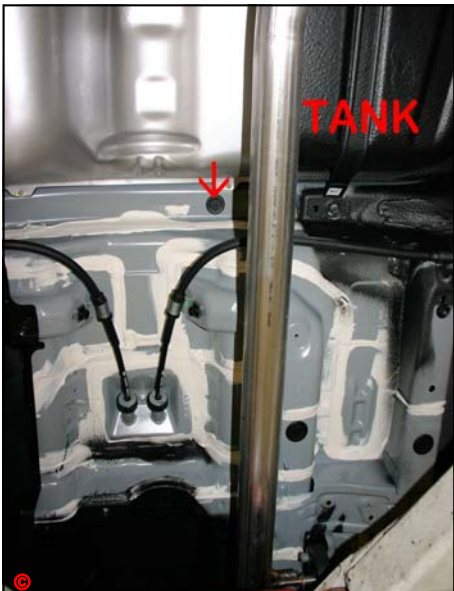
### Område foran tank.

Bemærk tværvangen foran tank - behandling gennem eksisterende huller.

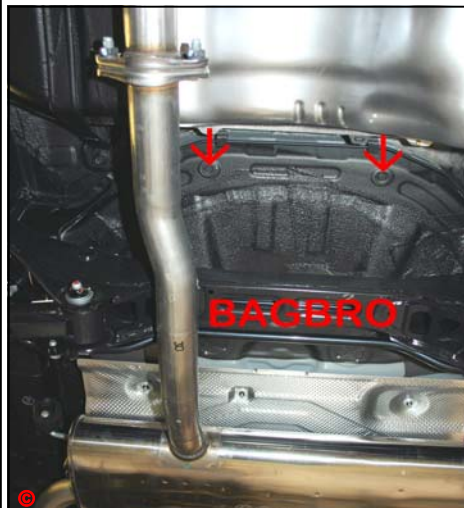
### Område over bagbro.

Vær opmærksom på vangen over bagbro ( "løber rundt om" forreste del af reservehjulsbund ) - behandling gennem eksisterende huller. sørg for behandling helt ud i sider ved langsgående bagvange.

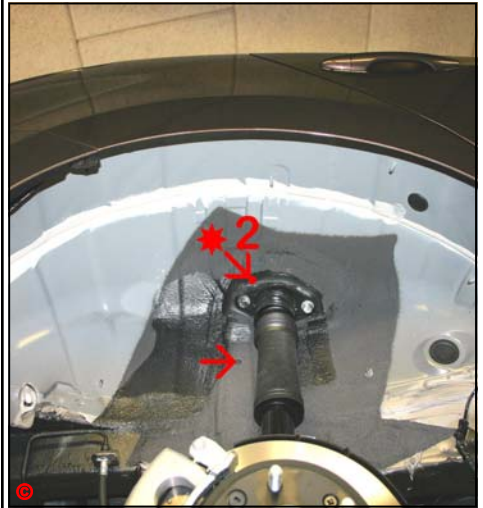
### Højre baghjulskasse.

**Plastinderskærmen afmonteres for behandling af hjulkasse.** Den lodrette forstærkning på inderskærmen behandles gennem eksisterende hul. Støddæmpers øverste fastgørelse bores og behandles ved 2.
